Renovatie Pon: alleen het

De spraakmakende Volkswagen- en Audi-gebouwen van Pon zijn onder andere in Amersfoort te vinden. Het 'Volkswagen-gebouw' is onlangs volledig gerenoveerd, ook de W- als de E-installaties werden daarbij grondig onder de spreekwoordelijke loop genomen. Daar waar nodig zijn installaties vervangen of uitgebreid, maar tevens is slim gebruikgemaakt van bestaande oplossingen. Want waarom iets vervangen als het nog goed is?

hoognodige vervangen

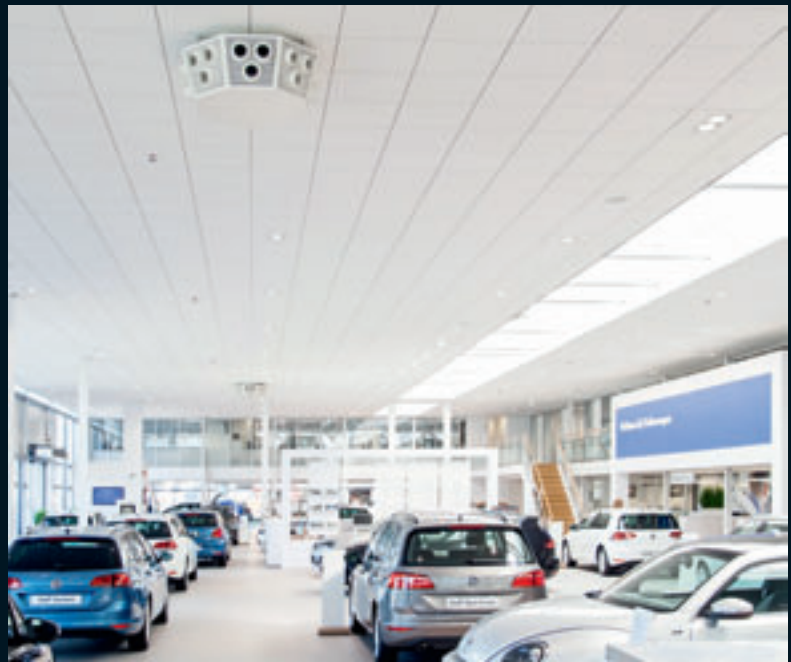
In de showroom en de kantoren beneden is voor het koelen en verwarmen gebruikgemaakt van twee Smitsair-JETsystemen. Deze units hebben verschillende uitblaasopeningen die in alle richtingen in de showroom geconditioneerde lucht uitwerpen.

In de showroom en de kantoren beneden is voor het koelen en verwarmen gebruikgemaakt van twee Smitsair-JETsystemen. Deze units hebben verschillende uitblaasopeningen die in alle richtingen in de showroom geconditioneerde lucht uitwerpen; dit gebeurt dermate krachtig dat slechts twee units nodig zijn. De bijbehorende luchtconditioneringsunit die de lucht via een leidingstelsel boven het plafond verdeelt, is op het dak geplaatst. Het oude systeem dat oorspronkelijk de showroom conditioneerde is verwijderd vanwege het inmiddels verboden koudemiddel R22.

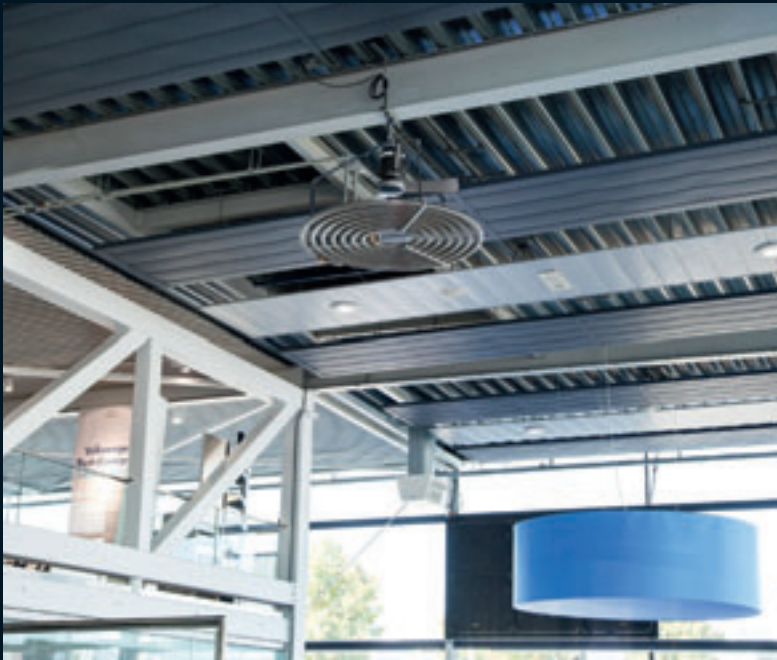
In het deel van de showroom op de eerste verdieping werd een verwarmingselement met mechanische ventilatie toegepast. Wanneer de temperatuur onder de ingestelde waarde daalt, stroomt warm water in de spiraalvormige ribbenbuis die automatisch de mechanische ventilator in schakelt en warme lucht richting de bodem stuwt.

allemaal. Wat betreft de cv-installaties zijn de ketels bijvoorbeeld behouden gebleven, werd een aantal aanwezige radiatoren verplaatst en een aantal nieuw toegevoegd. Verder zijn zowel in de bezoekersruimte als de werkplaats heaters geplaatst. Ook werd een verwarmingselement met mechanische ventilatie toegepast. Twee van deze

elementen zijn geplaatst in het deel van de showroom waarvan de muren volledig uit glas bestaan en op het zuidoosten liggen. Deze verwarming en ventilatie wordt geregeld op basis van een thermostaatinstelling. Wanneer de temperatuur onder de ingestelde waarde daalt, stroomt warm water in de spiraalvormige ribbenbuis en schakelt deze automatisch de mechanische ventilator in die de warme lucht richting de bodem stuwt. De vormgeving, die industrieel is te noemen, is zodanig dat de werking van deze heater direct inzichtelijk is. Door het relatief grote vermogen van de elementen wordt automatisch een deel van de bovenverdieping ook verwarmd.

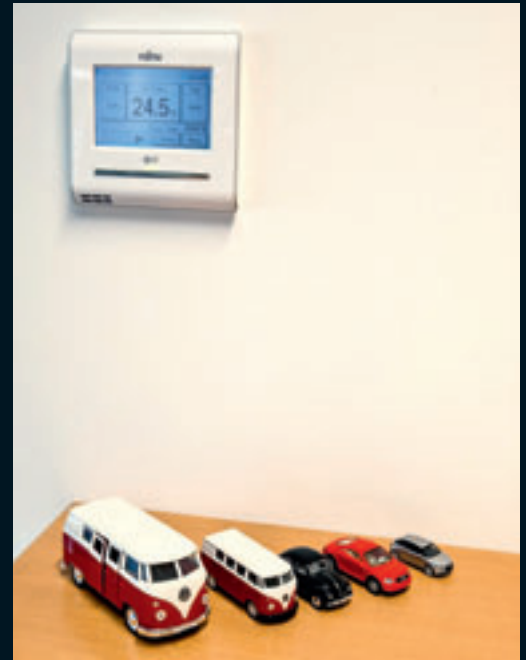
Voor de kantoren is gekozen voor een uitbreiding van reeds toegepaste VRF-systemen van Fujitsu die zowel kunnen koelen als verwarmen. De temperatuur is per kantoorruimte in te stellen via een relatief grote display op de muur.

Wel volledig nieuw is de koel- en klimaatinstallatie. In het gebouw zijn twee systemen toegepast. In de kantoren is gekozen voor een uitbreiding van de reeds toegepaste VRF-systemen die zowel

kunnen koelen als verwarmen. De temperatuur is per kantoorruimte in te stellen op basis waarvan de units – afhankelijk van de werkelijke temperatuur – de juiste temperatuur lucht uitblazen. Er is bewust gekozen voor units zonder afstandsbediening omdat deze in de praktijk in kantoren relatief vaak zoek raken. In plaats daarvan maken de mensen die in de betreffende ruimte werken, gebruik van de relatief grote display op de muur waarop de verschillende instellingen eenvoudig via een touchscreen zijn te maken. Bij de keuze voor een vaste temperatuur hoeft er niet meer naar om te worden gekeken.
